CT1078K1, CT1178K1 para Opel/Vauxhall/Chevrolet 1.7D/CDTI

(A17 DT/DTC/DTE/DTF/DTI/DTJ/DTL/DTN/DTR/DTS, Z17 DT/DTH/DTL/DTJ/DTR, LKR, LUD)

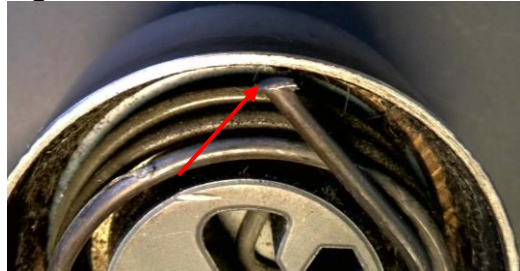
Fig. B

Ruidos procedentes de la transmisión por correa de distribución. Errores de alineación en la transmisión por correa. La correa de distribución ha salido de su sitio o se ha roto. Un canto de la correa de distribución está desgastado de forma circular (Fig. A). El resorte tensor del rodillo tensor se ha desgastado parcial o completamente (Fig. B).

La transmisión por correa está sometida a una tensión no permitida y se calienta en exceso. Debido a una tensión incorrecta, la correa de distribución se desalinea y choca lateralmente. Debido al calentamiento excesivo, la cubierta del rodillo tensor se separa y se desplaza sobre el rodamiento de bolas (Fig. C). Como resultado, el resorte tensor se desgasta parcial o completamente. (Fig. B).

Asegúrese de que el rodillo tensor se aprieta finalmente 0° o 60° antes del PMS, según el código del motor. Siga las instrucciones de montaje del fabricante del vehículo.

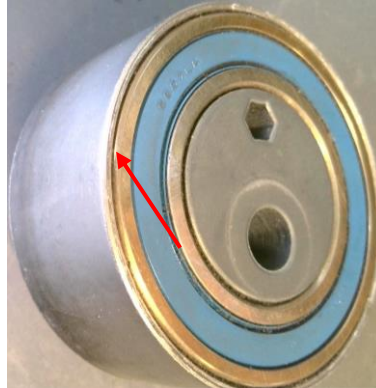
Fig. C

La cubierta del rodillo tensor se ha desplazado.
