## Hlučný pohon ozubeným řemenem, přeskokování/roztržení rozvodového řemene, poškození motoru. Sada rozvodového řemene CT1168K1/K2/WP1/WP2/K6PRO/WP8PRO.

VW, Audi, Seat, Škoda 1,4–2,0 TDI Common Rail, EA288

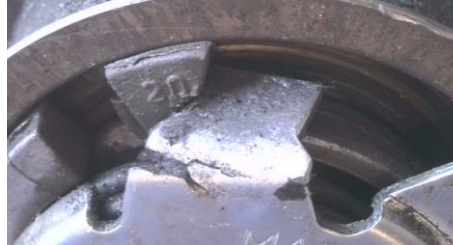
Obr. A

Hlučný pohon ozubeným řemenem, přeskokování/roztržení rozvodového řemene, natržený/odtržený dorazový jazýček z tělesa napínací kladky (**obr. A**). Zadní strana řemene (**obr. B**) a běhouny kladek vykazují stopy po namáhání povrchu. Kuličková ložiska kladek jsou vadná/zablokována.

V důsledku toho dojde k nepřijatelnému kmitání napínací kladky řemenice a řemenový pohon bude nesprávně napnut. Kvůli tomu se řemenový pohon bude nadměrně zahřívat a začne vydávat hluk. V důsledku opakovaného kontaktu zářezky se její jazýček zlomí (**obr. A**).

Napnutí/montáž proveďte podle specifikací výrobce vozidla.
