Geräusche aus dem Zahnriementrieb, Zahnriemen übergesprungen/gerissen, Motorschaden. Zahnriemensatz CT1168K1/K2/WP1/WP2/K6PRO/WP8PRO. VW, Audi, Seat, Skoda 1.4–2.0 TDI Common Rail, EA288

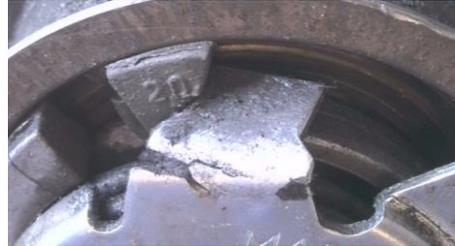
Abb. A

Geräusche aus dem Zahnriementrieb, Zahnriemen übergesprungen/gerissen, Anschlagzunge vom Spannrollenkörper ein-/abgerissen (**Abb. A**). Der Riemenrücken (**Abb. B**) sowie die Laufmäntel der Rollen weisen eine beanspruchte Oberfläche auf. Kugellager der Rollen defekt/blockiert.

Es kommt zu unzulässigen Oszillationen der Spannrolle und Spannungszuständen des Riementriebes. In der Folge erwärmt sich der Riementrieb übermäßig und fängt an, Geräusche zu verursachen. Durch den immer wiederkehrenden Kontakt des Anschlages bricht die Anschlagzunge (**Abb. A**).

Spannvorgang/ Montage gemäß Fahrzeughstellervorgaben durchführen.

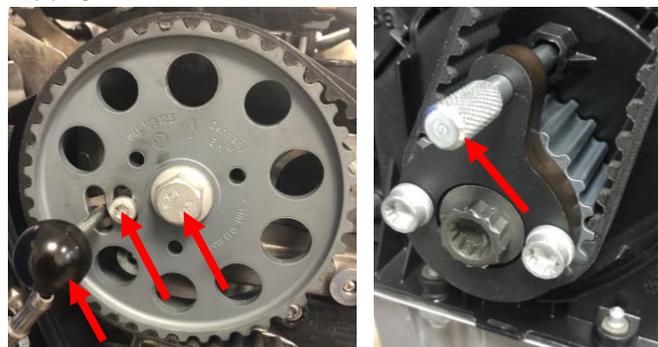
Abb. C

Beim Spannvorgang des Zahnriementriebs ist nicht nur das Abstecken der Wellen entscheidend, zusätzlich müssen auch das Nockenwellenrad sowie das Hochdruckpumpenrad gelöst werden (**Abb. C und D**). Weiterhin ist auch auf die korrekte Positionierung des Hochdruckpumpenrades zu achten (**Abb. D**). Wird dies nicht beachtet, verteilt sich die Riemenspannung nicht auf den gesamten Riementrieb.
