**Bruits en provenance du mécanisme d'entraînement par courroie, saut/arrachement de la courroie de distribution, casse moteur.
Kit de courroie de distribution CT1168K1/K2/WP1/WP2/K6PRO/WP8PRO.
Moteurs VW, Audi, Seat, Skoda 1.4–2.0 TDI Common Rail, EA288**

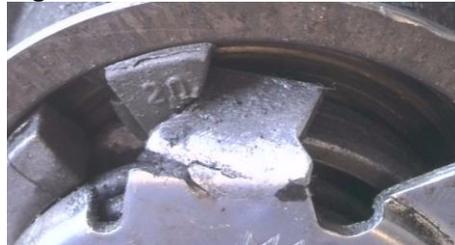
Fig. A

Bruits en provenance du mécanisme d'entraînement par courroie, saut/arrachement de la courroie de distribution, déchirement/rupture de la languette de butée du corps du galet tendeur (**Fig. A**). Le dos de la courroie (**Fig. B**) et les bandes de roulement des galets présentent d'importants signes de contraintes. Défaillance/blocage des roulements à billes des galets.

Il en résulte une oscillation anormale du galet tendeur et des niveaux de tension inacceptables dans le mécanisme d'entraînement. Ce dernier est alors soumis à un échauffement excessif et commence à émettre des bruits de fonctionnement. Sous l'effet du contact répété avec la butée, la languette finit par se briser (**Fig. A**).

Procéder au montage/à la mise en tension conformément aux consignes du constructeur.

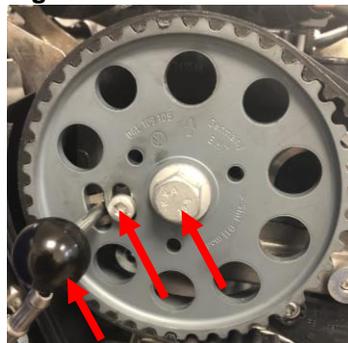
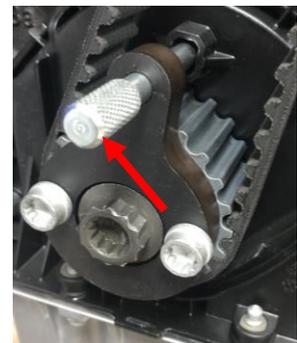
Fig. C

Lors de la procédure de mise en tension du mécanisme d'entraînement, le blocage des arbres s'avère non seulement déterminant, mais il est également nécessaire de desserrer la poulie d'arbre à cames, ainsi que le pignon de pompe haute pression (**Fig. C et D**). Il convient également de veiller au bon positionnement du pignon de pompe haute pression (**Fig. D**). À défaut, la tension de la courroie ne sera pas répartie sur la totalité du mécanisme d'entraînement.
