**Zvukovi iz pogona zupčastog remena, zupčasti remen je preskočio/puknuo, oštećenje motora. Komplet zupčastog remena CT1168K1/K2/WP1/WP2/K6PRO/WP8PRO. VW, Audi, Seat, Skoda 1.4–2.0 TDI Common Rail, EA288**

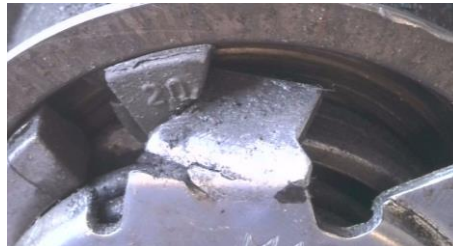
Sl. A

Zvukovi iz pogona zupčastog remena, zupčasti remen je preskočio/puknuo, jezik graničnika odvojio/otkinuo se od tijela zatezne remenice (sl. A). Stražnja strana remena (sl. B) kao i hodni plaštev remenica imaju prekomjerno opterećenu površinu. Neispravni/blokirani kuglični ležajevi remenica.

Dolazi do nedopuštenih oscilacija zatezne remenice i napetosti u pogonu remena. Stoga se pogon remena prekomjerno zagrijava i počinje stvarati buku. Jezičak graničnika lomi se zbog stalnog kontakta graničnika (sl. A).

Provedite postupak zatezanja / montažu u skladu sa specifikacijama proizvođača vozila.

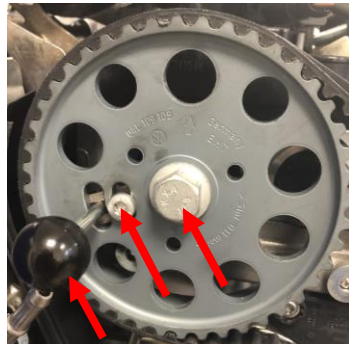
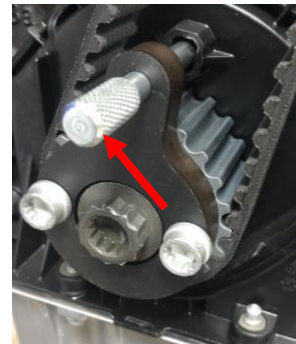
Sl. C

Pri zatezanju pogona zupčastog remena nije važno samo odvajanje osovina, već se dodatno moraju otpustiti i remenica bregastog vratila kao i rotor visokotlačne pumpe (sl. C i D). Osim toga, potrebno je paziti na ispravno postavljanje rotora visokotlačne pumpe (sl. D). U suprotnom se sila zatezanja remena ne raspoređuje po cijelom pogonu remena.
