Rumori provenienti dalla trasmissione a cinghia dentata, cinghia dentata fuoriuscita/rotta, danni al motore. Set di cinghie dentate CT1168K1/K2/WP1/WP2/K6PRO/WP8PRO. VW, Audi, Seat, Skoda 1.4-2.0 TDI Common Rail, EA288

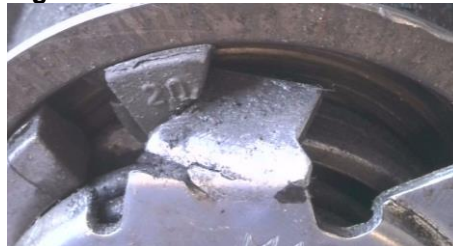
Fig. A

Rumori dalla trasmissione a cinghia dentata, cinghia dentata fuoriuscita/rotta, linguetta di arresto del corpo del rullo tendicinghia strappata/staccata (**Fig. A**). La superficie della parte posteriore della cinghia (**Fig. B**) e i rivestimenti di scorrimento delle pulegge sono usurati a causa di sollecitazioni eccessive. Cuscinetti a sfera dei rulli difettosi/bloccati.

Ciò comporta oscillazioni della puleggia tendicinghia e una tensione della cinghia di trasmissione non ammissibili che causano un surriscaldamento eccessivo della trasmissione a cinghia che inizia a fare rumore. A causa del contatto ripetuto con l'arresto, la linguetta di arresto si rompe (**Fig. A**).

Eseguire la procedura di serraggio/montaggio in conformità alle specifiche del costruttore del veicolo.

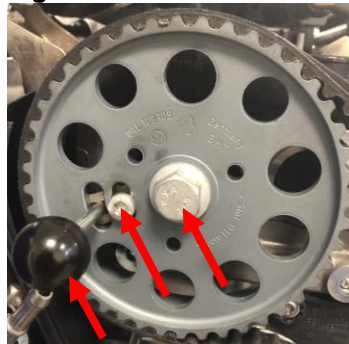
Fig. C

Durante il tensionamento della trasmissione a cinghia dentata non è determinante solo il picchettamento degli alberi, infatti devono essere allentati anche l'ingranaggio dell'albero a camme e l'ingranaggio della pompa ad alta pressione (**Fig. C e D**). Fare inoltre attenzione al corretto posizionamento dell'ingranaggio della pompa ad alta pressione (**Fig. D**). In caso contrario, la tensione della cinghia non viene distribuita sull'intera trasmissione a cinghia.
