Missljud från kamremsdrivningen, kamremmen hoppar eller är sliten, motorskador. Kamremskit CT1168K1/K2/WP1/WP2/K6PRO/WP8PRO. VW, Audi, Seat, Skoda 1.4–2.0 TDI Common Rail, EA288

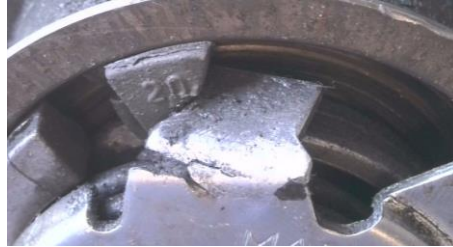
Bild A

Missljud från kamremsdrivningen, kamremmen hoppar eller är sliten, stoppflik på spännrullen är sprucken eller avbruten (**bild A**). Tecken på hög ytbelastning på remmens ryggsidan (**bild B**) och på remhjulets löpytor. Defekta/blockerade remhjulslager.

Detta leder till onormal svängning av spännrullen och otillåtet hög remspänning i remdrivningen. Remdrivningen överhettas då och alstrar missljud. Upprepade stötar mot stoppytan gör att stoppfliken bryts (**bild A**).

Utför remspänning/montering enligt fordonstillverkarens anvisningar.

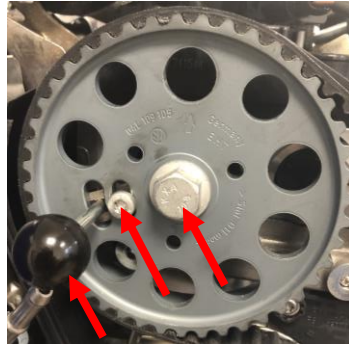
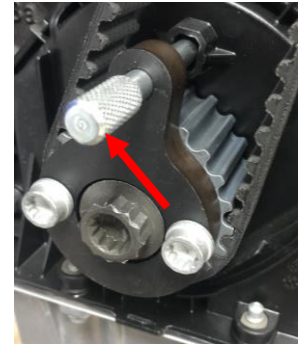
Bild C

När kuggremsdrivningen spänns är det inte endast viktigt att låsa axlarna, utan också att lossa kamaxelremhjulet och högtryckspumpens remhjul (**bild C och D**). Dessutom måste det säkerställas att högtryckspumpens remhjul är korrekt positionerat (**bild D**). Annars fördelas inte remspänningen över hela remdrivningen.
