Ruidos procedentes de la transmisión por correa de distribución, la correa de distribución ha salido de su sitio/se ha roto, daños en el motor. Kits de correas de distribución CT1168K1/K2/WP1/WP2/K6PRO/WP8PRO. VW, Audi, Seat, Skoda 1.4–2.0 TDI Common Rail, EA288

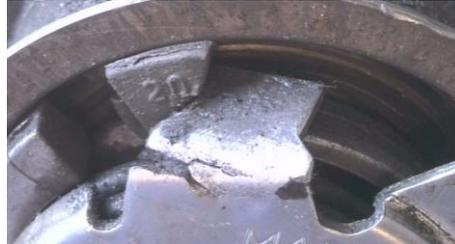
Fig. A

Ruidos procedentes de la transmisión por correa de distribución, la correa de distribución ha salido de su sitio/ se ha roto, la lengüeta tope del cuerpo del rodillo tensor está desgarrada/rota (**Fig. A**). El dorso de la correa (**Fig. B**) y las cubiertas de los rodillos presentan una superficie desgastada. El rodamiento de bolas de los rodillos está defectuoso/bloqueado.

Se producen oscilaciones no permitidas del rodillo tensor y estados de tensión de la transmisión por correa. Como resultado, la transmisión por correa se calienta en exceso y empieza a generar ruidos. Debido al contacto repetitivo del tope, la lengüeta tope se rompe (**Fig. A**).

Realizar el proceso de tensión/montaje según las especificaciones del fabricante del vehículo.

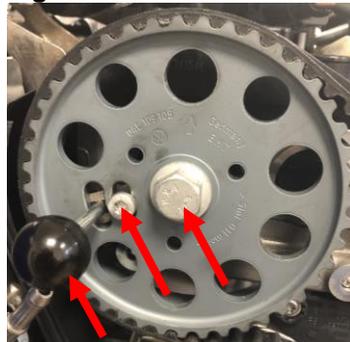
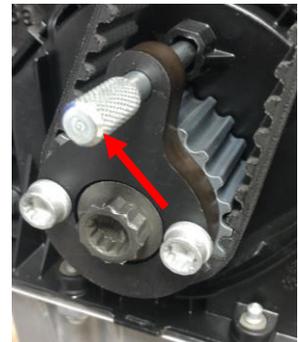
Fig. C

Al tensar la transmisión por correa de distribución, no solo es importante bloquear los ejes, sino también aflojar la rueda del árbol de levas y el piñón de la bomba de alta presión (**Fig. C y D**). Además, hay que prestar atención también a la correcta colocación del piñón de la bomba de alta presión (**Fig. D**). De lo contrario, la tensión de la correa no se distribuirá por toda la transmisión por correa.
