**Ruídos provenientes do acionamento por correia de distribuição, correia de distribuição rasgada ou que saltou, danos no motor. Conjunto da correia de distribuição CT1168K1/K2/WP1/WP2/K6PRO/WP8PRO.  
VW, Audi, Seat, Škoda 1.4–2.0 TDI Common Rail, EA288**

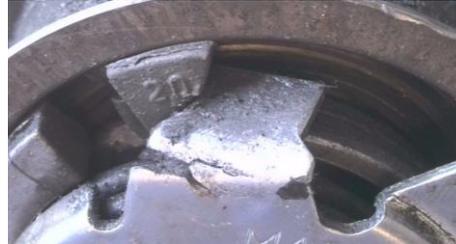
**Fig. A**

Ruídos provenientes do acionamento por correia de distribuição, correia de distribuição rasgada/saltou, lingueta do batente do corpo da polia tensora rasgada/partida (**Fig. A**). Tanto as costas da correia (**Fig. B**) como a camisa das polias indicam uma superfície de tensão. Rolamento de esferas das polias defeituoso/bloqueado.

Ocorrem oscilações inadmissíveis da polia tensora e estados de tensão do acionamento por correia. Como consequência, o acionamento por correia aquece excessivamente e começa a provocar ruídos. Devido ao contacto repetido contínuo do batente, a lingueta do batente parte-se (**Fig. A**).

Realizar o processo de aperto/montagem de acordo com as especificações do fabricante do veículo.

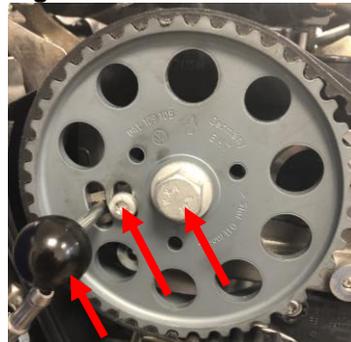
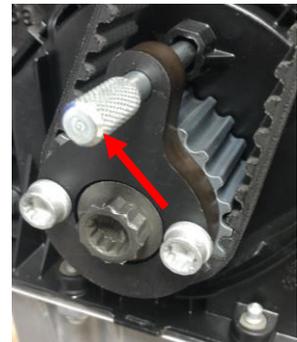
**Fig. C**

Ao tensionar a correia de distribuição, não é apenas importante apertar os eixos, a roda da árvore de cames e a roda da bomba de alta pressão também devem ser afrouxadas (**Figs. C e D**). Além disso, é também de salientar o posicionamento correto da roda da bomba de alta pressão (**Fig. D**). Se tal não for respeitado, a tensão da correia não é distribuída por todo o acionamento por correia.
