**Triger kayışı tahrikinden gelen sesler, triger kayışı atlamış/kırılmış, motor hasarı.
Triger kayışı seti CT1168K1/K2/WP1/WP2/K6PRO/WP8PRO.
VW, Audi, Seat, Skoda 1.4-2.0 TDI Common Rail, EA288**

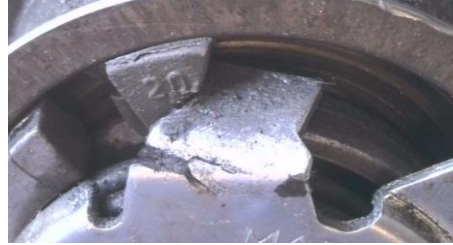
Şek. A

Dişli kayış tahrikinden ses geliyor, triger kayışı atlamış/ kopmuş, durdurma dili gergi kasnağı gövdesinden içeri girmiş/ yırtılmıştır (**Şek. A**). Kayış sırtı (**Şek. B**) gergi rulmanlarının hareketli kılıfları gerilimli bir yüzeye sahiptir. Silindirlerin bilyalı rulmanı bozuk/bloke.

Bu da gergi kasnağında izin verilmeyen salınımlara ve kayış tahrikinin gerginlik koşullarına neden olur. Sonuç olarak, kayış tahriki aşırı ısınır ve ses çıkarmaya başlar. Durdurucunun tekrarlanan teması nedeniyle durdurma dili kırılır (**Şek. A**).

Sıkıştırma prosedürünü/montajı araç üreticisinin spesifikasyonlarına uygun olarak gerçekleştirin.

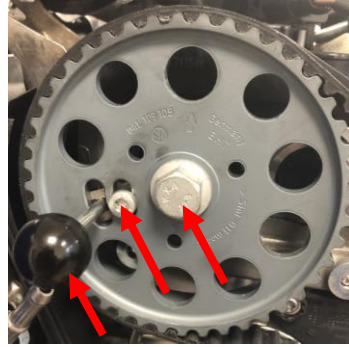
Şek. C

Dişli kayışı tahrikinin gerdirilmesi sırasında sadece millerin (**Şek. 4, 5 ve 6**) sabitlenmesi önemli değildir, aynı zamanda eksantrik mili dişlisi ile yüksek basınçlı pompa dişlisinin de gevşetilmesi gerekir (**Şek. C und D**). Ayrıca, yüksek basınçlı pompa dişlisinin doğru konumlandırılması da sağlanmalıdır (**Şek. D**). İşlem bu şekilde gerçekleştirilmezse kayışın gerginliği tüm kayış tahriki boyunca dağılımaz.
