**Το έκκεντρο της τροχαλίας τάνυσης σπάει κατά τη διαδικασία σύσφιξης.
Σετ οδοντωτού ιμάντα CT1168K1/ K2/ WP1/ WP2/ WP7/ WP9/ K6PRO/ WP8PRO
VW, Audi, Seat, Skoda 1.4-2.0 TDI Common Rail, EA288**

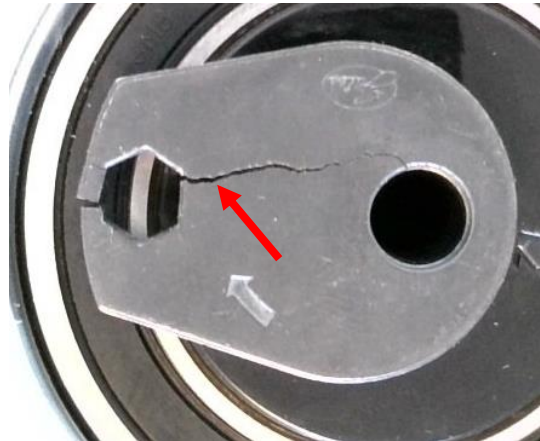
Εικ. Α

Το έκκεντρο της τροχαλίας τάνυσης σπάει κατά τη διαδικασία σύσφιξης (**Εικ. Α**).

Το παξιμάδι στερέωσης σφίχθηκε με υπερβολική δύναμη κατά την τοποθέτηση. Κατά συνέπεια, αυτό περιστρέφεται μαζί με το έκκεντρο κατά τη διαδικασία σύσφιξης και το σφίγγει ακόμα περισσότερο. Η αντίσταση είναι πολύ μεγάλη με αποτέλεσμα να σπάσει το έκκεντρο (**Εικ. Α**).

Πριν από τη διαδικασία σύσφιξης, το παξιμάδι επιτρέπεται να σφίγγεται μόνο με το χέρι. Κρατήστε το παξιμάδι με κατάλληλο εργαλείο (**Εικ. Β και Γ**) για να αποτρέψετε την περιστροφή του. Τώρα σφίξτε τώρα την τροχαλία τάνυσης δεξιόστροφα μέχρι ο δείκτης να ευθυγραμμιστεί με το σημάδι (**Εικ. Γ**). Μετά σφίξτε το παξιμάδι.
