**Exzenter der Spannrolle bricht beim Spannvorgang.
Zahnriemensätze CT1168K1/ K2/ WP1/ WP2/ WP7/ WP9/ K6PRO/ WP8PRO
VW, Audi, Seat, Skoda 1.4-2.0 TDI Common Rail, EA288**

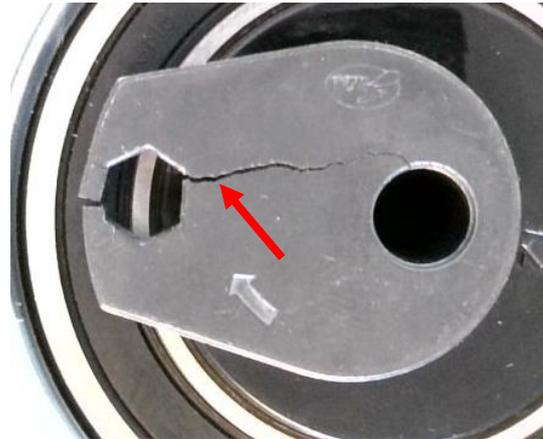
Abb. A

Der Exzenter der Spannrolle bricht beim Spannvorgang (**Abb. A**).

Bei der Montage wurde die Befestigungsmutter zu fest angezogen. Dadurch dreht sie sich beim Spannvorgang mit dem Exzenter mit und spannt diesen noch weiter vor. Der Widerstand wird zu stark und in der Folge reißt der Exzenter ein (**Abb. A**).

Die Mutter darf vor dem Spannvorgang nur handfest angezogen werden. Halten Sie die Mutter mit einem geeigneten Werkzeug fest (**Abb. B und C**), um ein Mitdrehen zu verhindern. Spannen Sie nun die Spannrolle im Uhrzeigersinn, bis der Zeiger mit der Markierung fluchtet (**Abb. C**). Erst dann die Mutter festziehen.
