Kiristinrullan säätönokka murtuu kiristuksen aikana.

Jakopään hihnasarjat CT1168K1 / K2 / WP1 / WP2 / WP7 / WP9 / K6PRO / WP8PRO
VW, Audi, Seat, Skoda 1.4–2.0 TDI common rail, EA288

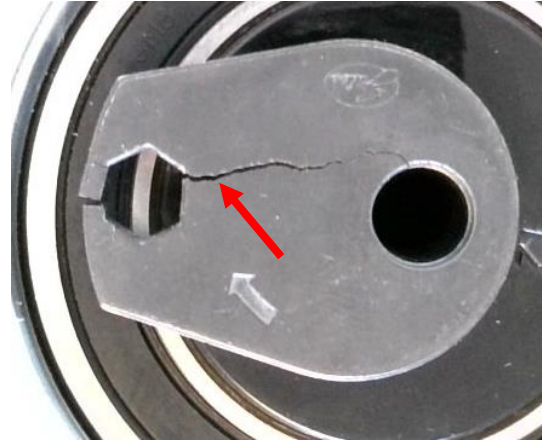
Kuva A

Kiristinrullan säätönokka murtuu kiristuksen aikana (**kuva A**).

Kiinnitysmutteria kiristetään liikaa asennuksen aikana. Tämän seurauksena mutteri kääntyy yhdessä epäkeskonokan kanssa kiristuksen aikana, jolloin nokka altistuu vielä suuremmalle kuormitukselle. Tämä tuottaa liikaa vastusta, jolloin säätönokka halkeaa (**kuva A**).
