**Ekscentar zatezne remenice puca tijekom postupka zatezanja.
Kompleti zubčastog remenja CT1168K1/ K2/ WP1/ WP2/ WP7/ WP9/ K6PRO/ WP8PRO
VW, Audi, Seat, Škoda 1.4 – 2.0 TDI Common Rail, EA288**

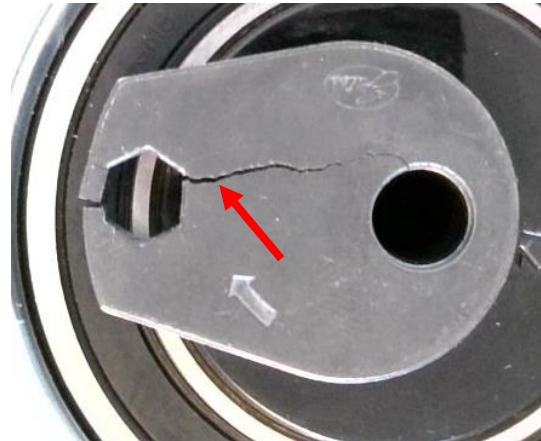
Sl. A

Ekscentar zatezne remenice puca tijekom postupka zatezanja (sl. A).

Pričvrtna matica prejako je zategnuta tijekom montaže. Zato se tijekom postupka zatezanja prejako okreće s ekscentrom i dodatno ga predzateže. Otpor postaje prevelik te dolazi do pucanja ekscentra (sl. A).

Matica se prije postupka zatezanja zateže samo rukom. Držite maticu odgovarajućim alatom (sl. B i C) kako biste spriječili njezino okretanje. Sada zategnite zateznu remenicu u smjeru kazaljke na satu dok se kazaljka ne poravna s oznakom (sl. C). Tek tada zategnite maticu.
