**L'eccentrico del rullo tendicinghia si rompe durante la fase di tensionamento.
Set di cinghie dentate CT1168K1/ K2/ WP1/ WP2/ WP7/ WP9/ K6PRO/ WP8PRO
VW, Audi, Seat, Skoda 1.4-2.0 TDI Common Rail, EA288**

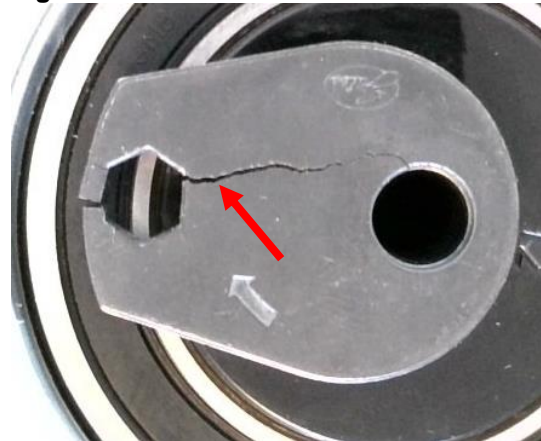
Fig. A

L'eccentrico del rullo tendicinghia si rompe durante la fase di tensionamento (**Fig. A**).

Il dado di fissaggio è stato serrato in maniera eccessiva durante il montaggio. Di conseguenza, ruota con l'eccentrico durante la fase di tensionamento e lo precarica ulteriormente. La resistenza diventa troppo forte e di conseguenza l'eccentrico si lacera (**Fig. A**).
