**Inställningskammen på spännrullen spricker under remspänning.
Kamremskit CT1168K1/K2/WP1/WP2/WP7/WP9/K6PRO/WP8PRO
VW, Audi, Seat, Skoda 1.4–2.0 TDI Common Rail, EA288**

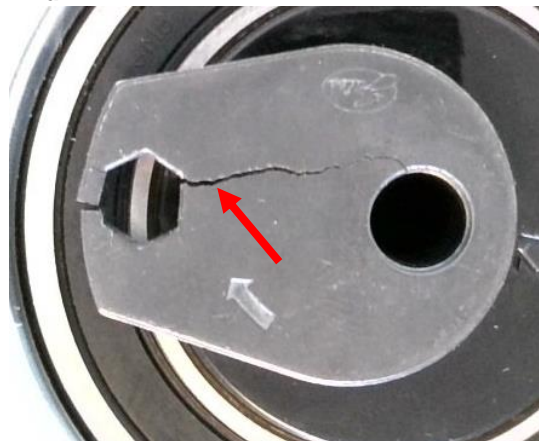
Bild A

Inställningskammen på spännrullen spricker under remspänning (**bild A**).

Fästmuttern dras åt för hårt under monteringen. Därför vrids muttern tillsammans med den excentriska kammen under remspänningen och belastar den ännu mer. Detta skapar ett för stort motstånd och gör att inställningskammen spricker (**bild A**).
