**La excéntrica del rodillo tensor se rompe durante el proceso de tensado.
Kits de correas de distribución CT1168K1/ K2/ WP1/ WP2/ WP7/ WP9/ K6PRO/
WP8PRO
VW, Audi, Seat, Skoda 1.4-2.0 TDI Common Rail, EA288**

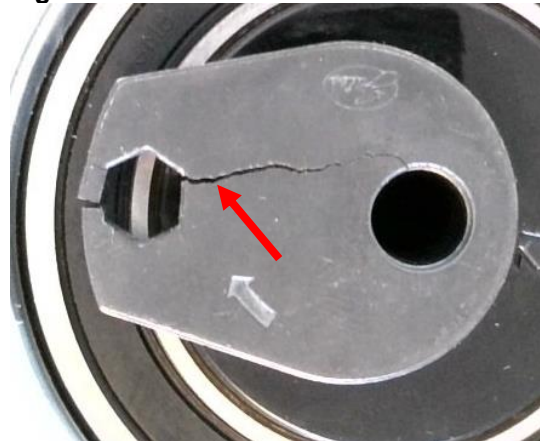
Fig. A

La excéntrica del rodillo tensor se rompe durante el proceso de tensado (**Fig. A**).

La tuerca de fijación se ha apretado demasiado durante el montaje. Como resultado, gira con la excéntrica durante el proceso de apriete y la tensa aún más. La resistencia se vuelve demasiado fuerte y, como resultado, la excéntrica se rompe (**Fig. A**).
