**Mimośrodowa płytkę regulacyjną rolki napinającej pęka podczas napinania paska. Zestawy paska rozrządu CT1168K1/ K2/ WP1/ WP2/ WP7/ WP9/ K6PRO/ WP8PRO VW, Audi, Seat, Skoda 1.4–2.0 TDI common rail, EA288**

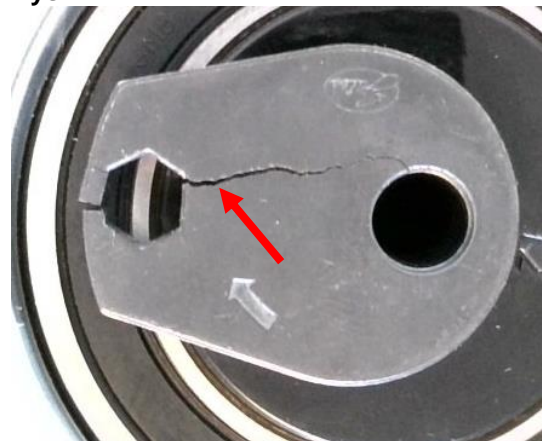
Rys. A

Mimośrodowa płytkę regulacyjną rolki napinającej pęka podczas napinania paska (**Rys. A**).

Podczas montażu rolki, nakrętka jest zbyt mocno wstępnie dokręcona. W rezultacie, podczas napinania paska nakrętka obraca się razem z mimośrodową płytką regulacyjną, narażając ją na duże obciążenie. Powstaje zbyt duży opór, skutkujący pęknięciem płytki regulacyjnej (**Rys. A**).
