**Excentricul rolei de întindere se rupe în timpul procesului de tensionare.
Seturile de curele de distribuție CT1168K1/ K2/ WP1/ WP2/ WP7/ WP9/ K6PRO/
WP8PRO
VW, Audi, Seat, Skoda 1.4-2.0 TDI Common Rail, EA288**

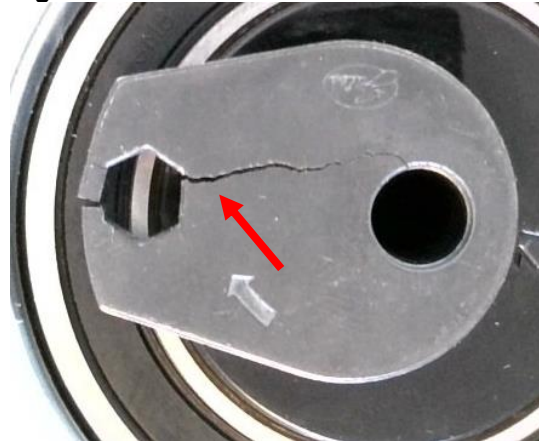
Fig. A

Excentricul rolei de întindere se rupe în timpul procesului de tensionare (**Fig. A**).

La montare, piulița de fixare a fost strânsă prea mult. Drept urmare, în timpul procesului de tensionare, aceasta se rotește împreună cu excentricul și îl strânge și mai mult. Rezistența devine prea puternică și, ca urmare, excentricul se fisurează (**Fig. A**).
