Benutzerhinweise zur Wasserpumpe WP6098 und WP6124

Zahnriemensätze CT1168WP1/WP3/WP4/WP5/WP7/WP8PRO

Audi, Seat, Skoda, VW, diverse Modelle 1.6 und 2.0 TDi/TDi Blue Motion
Common-Rail EA288

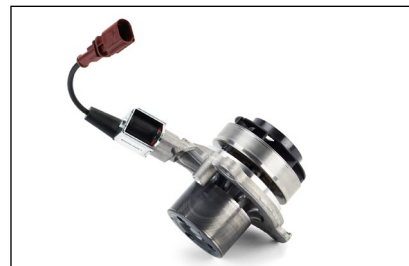
Abb. 1

- > Geräusche
- > Wasserverlust
- > Kühlmitteltemperatur steigt stark an
- > Pumpe regelt nicht
- > Lager schwergängig
- > Gebrochenes Impellerrad

Verschiedene Handhabungsfehler vor oder während der Montage können zur Beeinträchtigung der Funktion oder Beschädigungen führen.

- > Der Regelschieber darf nicht per Hand betätigt werden (**Abb. 2**).
- > Niemals per Hand am Flügelrad und Kompaktlager drehen (**Abb. 3**).
- > Die Wasserpumpe darf nicht auf dem Impeller (Flügelrad) abgelegt werden (**Abb. 4/Abb. 5**), sondern auf dem Antriebsrad (**Abb. 6**).
- > Durch Inbetriebnahme der Pumpe entsteht durch das Kühlmedium ein Gleitfilm zwischen Gleitschuh und Filterscheibe, der auch Geräusche aus dem Trockenlauf eliminiert.
- > Des Weiteren muss auf einen vollflächigen Sitz der Pumpe am Motor vor Anzug der Schrauben geachtet werden.
