Instrucțiuni de utilizare pentru pompa de apă WP6098 și WP6124

aferentă seturilor de curele de distribuție CT1168WP1/WP3/WP4/WP5/WP7/WP8PRO pentru automobile Audi, Seat, Skoda, VW cu diverse modele de motor 1.6 și 2.0 TDi/TDi Blue Motion Common Rail EA288

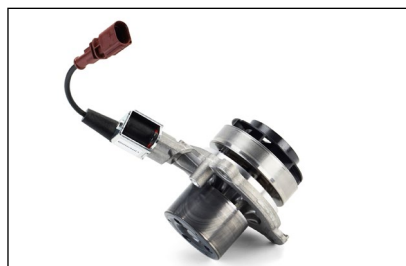
Fig. 1

- > Zgomote
- > Pierdere de apă
- > Temperatura lichidului de răcire crește abrupt
- > Pompa nu realizează reglarea
- > Lagărul se mișcă cu dificultate
- > Discul rotorului fracturat

Diferite erori de manipulare înainte sau în timpul montajului pot afecta funcționarea sau pot produce deteriorări.

- > Supapa de reglare nu trebuie acționată manual (**Fig. 2**).
- > Nu rotiți niciodată cu mâna roata cu pale și unitatea de lagăr (**Fig. 3**).
- > Este interzis ca pompa de apă să fie sprijinită pe rotor (roata cu pale) (**Fig. 4/Fig. 5**), ci pe roata motoare (**Fig. 6**).
- > Prin punerea pompei în funcțiune, agentul de răcire generează o peliculă de alunecare între sabotul de alunecare și discul de filtrare, care elimină de asemenea și zgomotul din timpul funcționării pe uscat.
- > În plus, înainte de a strânge șuruburile, asigurați-vă că pompa este în contact cu întreaga suprafață de sprijin de pe motor.
