# Elektroninen ajoituksen säätö

CT1167 sekä kaikki siihen liittyvät sarjat Audille, Seatille, Skodalle ja VW:lle. Useita 1.0-1.6L TSI, EA211 -malleja elektronisella nokka-akselin säädöllä.

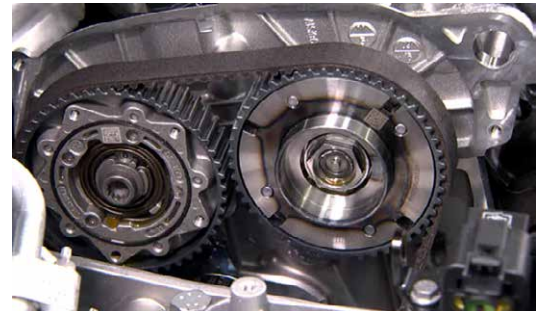
**Kuva 1**

Jakohihnaa asennettaessa nokka-akselin säätöpultit (**kuva 1**) on löysättävä. Hihnan vaihdon jälkeen nokka-akselin elektronisen säädön ajoitusta ja ennakkokulmaa ei ole säädetty riittävän tarkasti mekaanisilla lukitustyökaluilla.

Uusi palamisprosessi tarkoittaa, että imuventtiilit voidaan sulkea hyvin aikaisin tässä moottorissa, kun imutahti on vielä meneillään. Nokka-akselin säätöpulttien löysääminen voi aiheuttaa ajoituksen asettumisen väärin tai epätarkasti, mikä vaikuttaa merkittävästi seoksen muodostumiseen.
