Remplacement des vis V49041/MS02 sur les poulies de vilebrequin VD1080/1095/1129/1201 et kits de distribution CT1140K1/K2/WP1/WP2, CT1110K1/K2/WP1, CT1138K1/WP1, CT1142K1/WP1

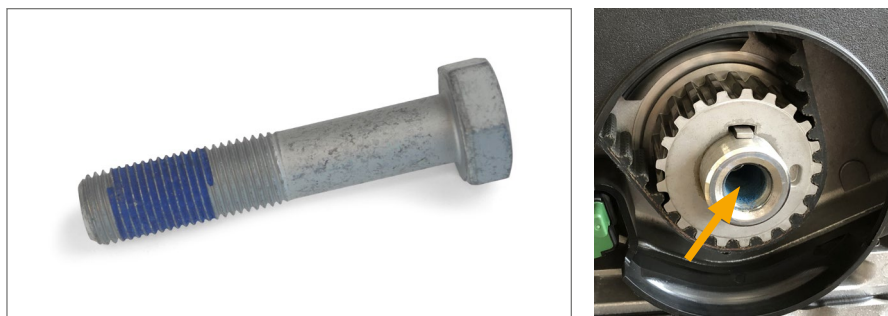
Le frein-filet appliqué sur le filetage de la vis est susceptible de s'accumuler dans les filets du vilebrequin, rendant ainsi particulièrement difficile le desserrage et la fixation de la vis. Il peut en résulter une rupture de la vis.
