Αντικατάσταση της βίδας V49041/MS02 για τροχαλία ιμάντα VD1080/1095/1129/1201 καθώς και για τα κιτ οδοντωτού ιμάντα CT1140K1/K2/WP1/WP2, CT1110K1/K2/WP1, CT1138K1/WP1, CT1142K1/WP1

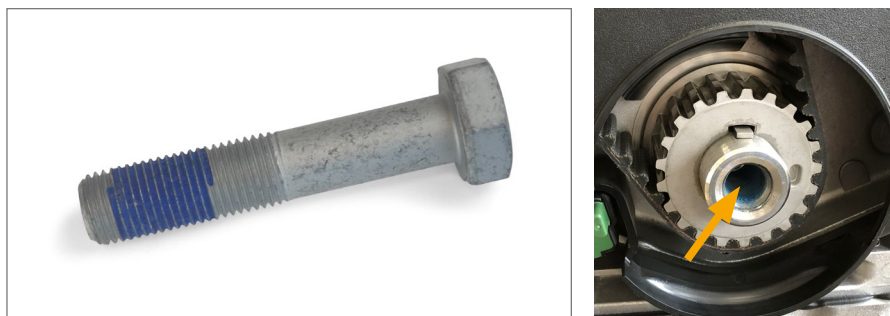
Το υλικό ασφάλισης της βίδας, το οποίο εφαρμόζεται στο σπείρωμα της βίδας, μπορεί να συσσωρευτεί στα σπειρώματα του στροφαλοφόρου άξονα, καθιστώντας το λύσιμο και το σφίξιμο της βίδας ιδιαίτερα δύσκολο. Αυτό μπορεί να οδηγήσει σε σπάσιμο της βίδας.
