Sustitución del tornillo V49041/MS02 para poleas VD1080/1095/1129/1201 y kits de correa dentada CT1140K1/K2/WP1/WP2, CT1110K1/K2/WP1, CT1138K1/WP1, CT1142K1/WP1

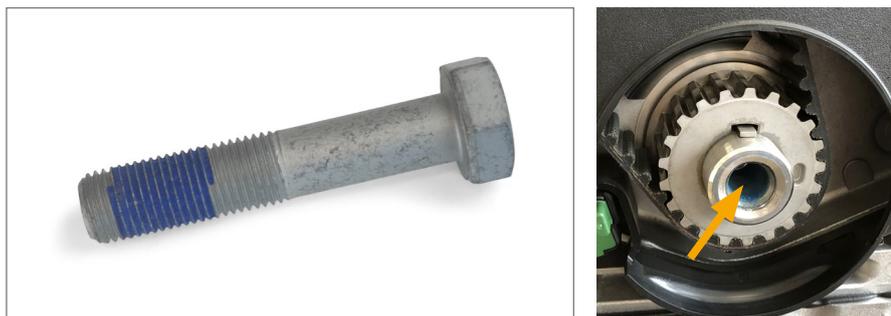
El fijador de roscas aplicado a la rosca del tornillo puede acumularse en las roscas del cigüeñal, dificultando especialmente el afloje y apriete del tornillo. Esto puede provocar la rotura del tornillo.

No se debe usar una llave de impacto para aflojar o apretar el tornillo. El uso de una llave de impacto aumenta el riesgo de rotura del tornillo. Bloquee el volante de inercia con las herramientas especiales diseñadas para ello.
