VD1080/1095/1129/1201 kasnak ve CT1140K1/K2/WP1/WP2, CT1110K1/K2/WP1, CT1138K1/WP1, CT1142K1/WP1 dişli kayış kitleri için V49041/ MS02 vidasının değiştirilmesi

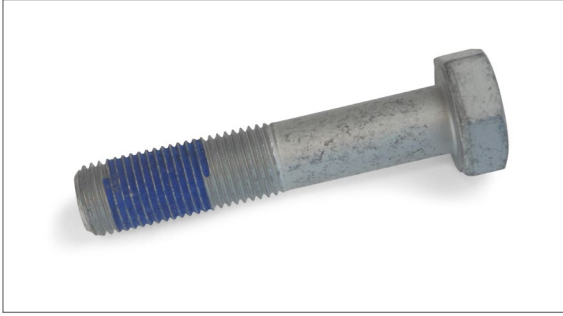
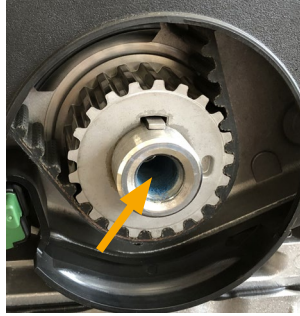
Cıvatanın dişlerine uygulanan diş kilitleyici, krank milinin dişlerinde birikerek cıvatanın gevşetilmesini ve sıkılmasını özellikle zorlaştırabilir. Bu, vidanın kırılmasına neden olabilir.
