## Uso de un disco de fricción adicional

Al utilizar los productos CT1189, CT1190 y CT1211 y MS56, así como todos los kits correspondientes para distintos motores EcoBoost de Ford.

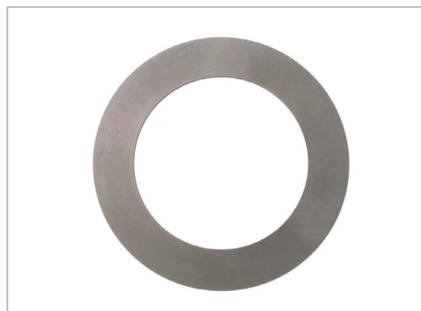
Foto 1

Después de cada desmontaje de la polea del cigüeñal, no solo debe sustituirse el tornillo, sino que también debe montarse un nuevo disco de fricción (**Foto 1**).

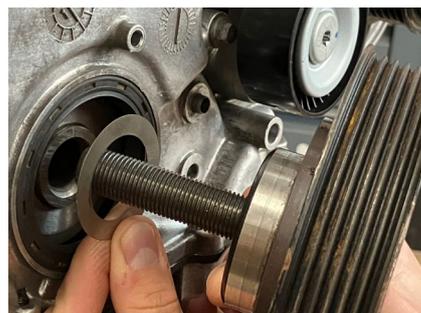
Foto 2

Este disco se coloca entre el piñón del cigüeñal y la polea del cigüeñal (**Foto 2**). Evita que la polea del cigüeñal gire al apretar el tornillo del cigüeñal (**Foto 3**).
