Opća napomena za pogone s tehnologijom „zupčasti remen u ulju“ (remen u ulju)

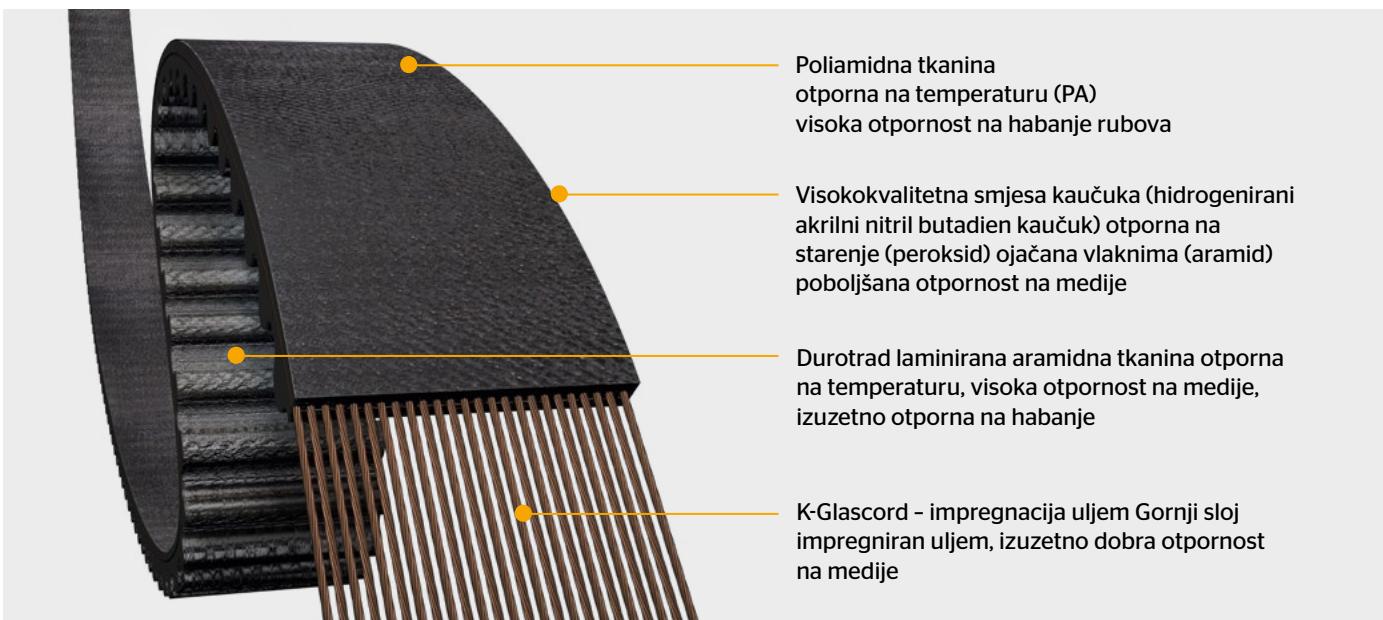
Sl. 1

U modernim motorima s izravnim ubrizgavanjem pod visokim pritiskom postoji opasnost od stvaranja čađe. Čestice čađe mogu zaglaviti u uljnoj kupelji između zupčanika i remena, oštetići remen i na kraju uzrokovati štetu na motoru. Drugi kristalni spojevi ili gorivo u ulju (razrjeđivanje ulja) također uzrokuje probleme za remen. Naši zupčasti remeni izdržat će ova opterećenja zahvaljujući posebnoj kombinaciji materijala (**sl. 1**).

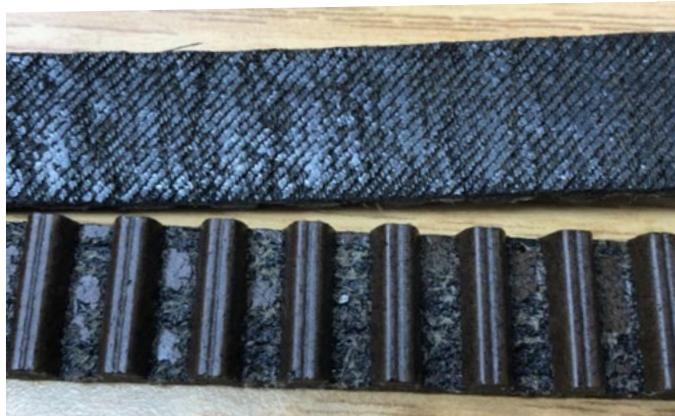
Sl. 2

Oštećenje zupčastog remena kontinuirani je proces koji polako počinje. Prvo su remeni na stražnja strana remena napukla, (sl. 2) što se već može primijetiti na poklopcu ulja PSA i Opel motora (sl. 6, 7).

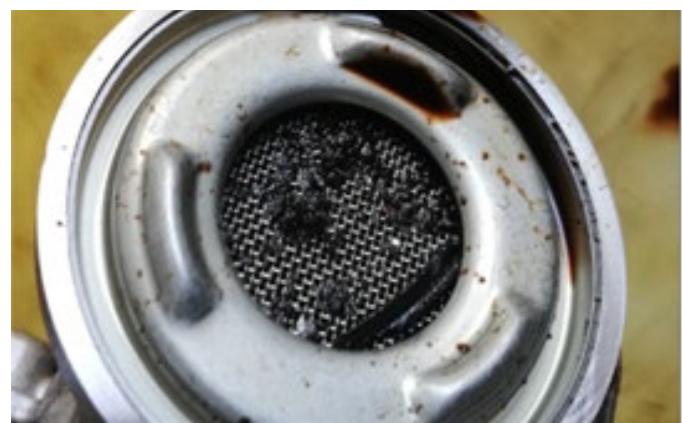
Sl. 3

Kako se trošenje povećava, pojedinačna vlakna ili zupci otpuštaju se iz remena i talože se u situ ispred pumpe za ulje (sl. 3).

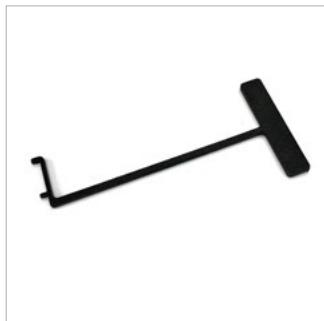
Sl. 4

Kod 1,2 i Pure Tech PSA i Opel motora, zupčasti remen mora se provjeravati mjernim listićem jedanput godišnje pri svakoj zamjeni ulja. Mjerni listić mora odgovarati preko stražnje strane remena. Ako je remen oštećen, nabubrit će i postati veći te će trebati zamijeniti zupčasti remen. (sl. 4, 5).

Ako se ulije pogrešno motorno ulje koje nije odobreno, tada ga je potrebno odmah ispuštiti te ponovno uliti motorno ulje koje je odobrio proizvođač vozila. Ako je kupac tijekom dužeg razdoblja vozio s pogrešnim motornim uljem, zupčasti remen možda je već oštećen (vidi odlomak Otkrivanje oštećenja). U nekim slučajevima možda će biti dovoljno ispuštiti pogrešno ulje i uliti motorno ulje koje je odobrio proizvođač vozila. Međutim, uvjek se preporučuje ponovno promijeniti ulje nakon kratkog razdoblja korištenja. Ako je zupčasti remen oštećen, čestice bi se ponovno taložile ispred uljnih sita i pojavile bi se prethodno navedene obavijesti o grešci. Kod PSA i Opel motora dodatno treba provjeriti širinu zupčastog remena s pomoću mjernog listića (sl. 4, 5).

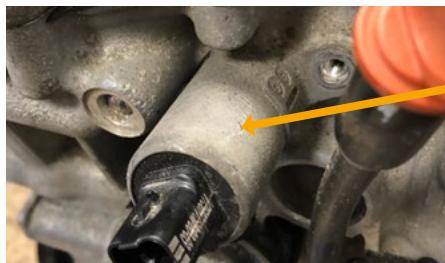
Sl. 8

Kod 1,2 i Pure Tech PSA i Opel motora, sita dvaju električnih ventila varijabilnog namještanja bregastog vratila i uljno sito vakuumskе pumpe mogu se začepiti česticama remena. (sl. 8 - 12) To također može uzrokovati greške u sustavu tlaka ulja (upozoravajuća žaruljica za tlak ulja).

Ako postoji veliko onečišćenje, prljavština se može ponovno sakupiti u uljnim sitima nakon male kilometraže (sl. 8 - 12) i dodatni radovi moraju se ponavljati dok se ne ukloni sva prljavština. Međutim, zupčasti remen ne mora se nužno ponovno mijenjati.

- › Provjerite i očistite dva električna ventila za namještanje bregastog vratila, po potrebi ih zamijenite
- › Provjerite i očistite uljno sito vakuumskе pumpe, po potrebi ga zamijenite

- › Provjerite i očistite sito pumpe za ulje Zamijenite šuplji vijak priključka ulja turbopunjača Zamijenite ulje i filter za ulje
- › Provjerite i očistite regulacijski ventil tlaka ulja, po potrebi ga zamijenite
