Technical *Info*

Indicação para a montagem do rolo tensor de CT 604K1, CT 684K1, CT 711K1, CT 840 K1/K2, CT 935 K1/K2, CT 940 K1/K2, CT 949 K1 para diversos Renault

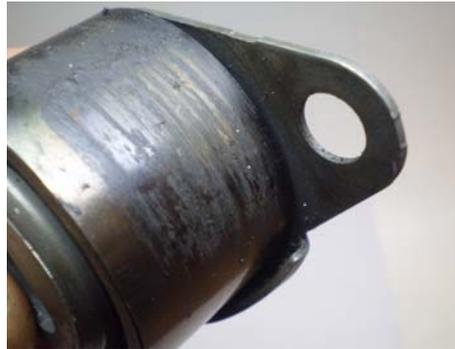
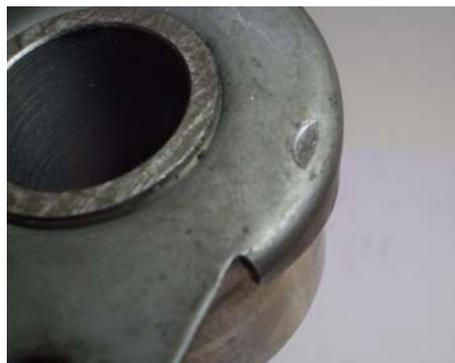
O rolo tensor bloqueia após breve tempo de serviço. A correia está aquecida no dorso e a polia de desvio sofre danos térmicos.

Aquando da colocação do rolo tensor, o eixo de rotação não foi devidamente colocado e/ou a porca insuficientemente apertada. Sob a carga o rolo torceu e a cinta de cobertura ficou bloqueada interiormente por uma placa de suporte torcida.

1º Deve ser sempre assegurado que o rolo tensor esteja correctamente montado na superfície de montagem (Nariz deve ir para o entalhe do furo da placa de suporte).

2º Adicionalmente o prescrito binário de aperto de 50 Nm deve ser cumprido sem falta.
