Technical *Info*

Инструкции по монтажу натяжного ролика из СТ 604K1, СТ 684K1, СТ 711K1, СТ 840 K1/K2, СТ 935 K1/K2, СТ 940 K1/K2, СТ 949 K1 для различных моделей автомобилей Renault

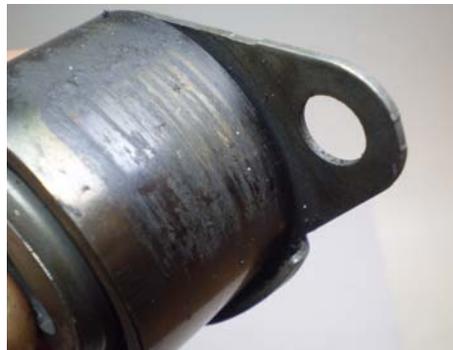
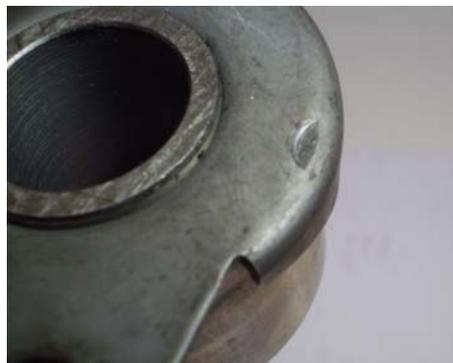
Спустя короткое время эксплуатации происходит блокировка натяжного ролика. Ремень нагревается с тыльной поверхности, а направляющий ролик испытывает повреждение от термической нагрузки.

При монтаже натяжного ролика ось вращения установлена неправильно и/или недостаточно была затянута гайка. Вследствие этого произошло прокручивание ролика под нагрузкой и рабочая поверхность ролика была заблокирована изнутри по причине деформации зажимной плиты.

1. Необходимо каждый раз убедиться в том, что натяжной ролик правильно установлен на монтажной поверхности (носик должен располагаться со стороны отверстия зажимной плиты).
2. Кроме этого необходимо строго соблюдать указания в отношении усилия зажима в 50 Нм.
