Informaciones *Técnicas*

Instrucciones de montaje al rodillo tensor para el CT 604K1, CT 684K1, CT 711K1, CT 840 K1/K2, CT 935 K1/K2, CT 940 K1/K2, CT 949 K1 en diversos modelos Renault

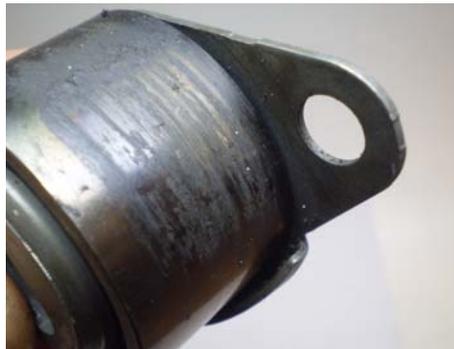
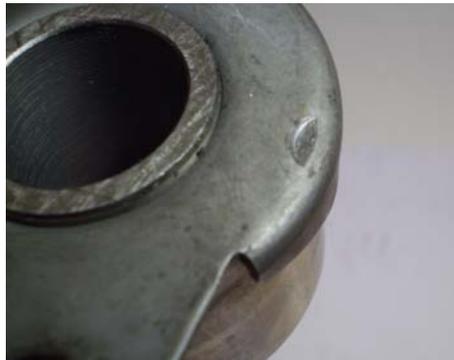
El rodillo tensor se bloquea después de un breve funcionamiento. El dorso de la correa se ha calentado y el rodillo de inversión se daña térmicamente.

Al colocar el rodillo tensor no se ha puesto el eje de giro correctamente y/o no se ha apretado suficientemente la tuerca. Por ello se ha torcido el rodillo bajo el peso y la cubierta se se ha bloqueado en el interior debido a una placa de sujeción doblada.

1. Se debe garantizar siempre que el rodillo tensor esté instalado correctamente en la superficie de montaje (la pestaña debe estar en el hueco perforado de la placa de sujeción).
2. Además se debe respetar el par de apriete prescrito de 50 Nm durante la instalación.
