### Modifica del produttore del rullo tendicinghia V55881 da CT 1148 K1 per diversi modelli Fiat Ducato/Iveco Daily; tutti con motore 2,3 D

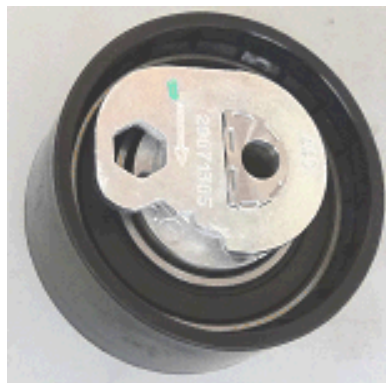
**Fig. 1**  
**Rullo sostituito**

Il produttore del rullo (fig. 1) è cambiato, pertanto sono state introdotte modifiche di progettazione (fig. 2).

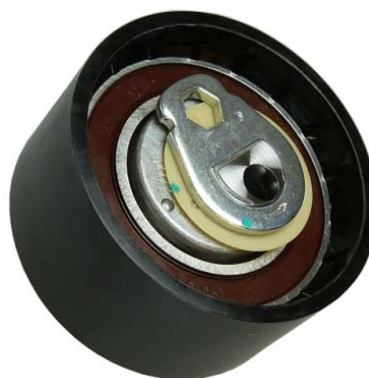
**Fig. 2**  
**Nuovo rullo**

Il nuovo rullo dispone di un'altra piastra con il contrassegno per la regolazione.
