Nieuwe fabrikant van spanrol V55881 uit CT 1148 K1 voor verschillende Fiat Ducato / Iveco Daily modellen; alle 2.3 D

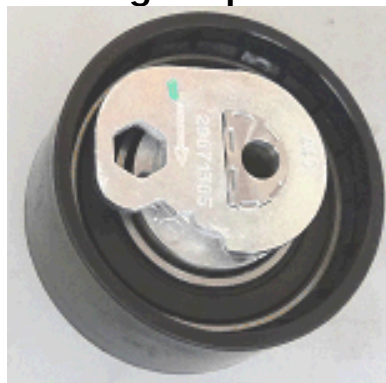
Fig. 1
Vervangen spanrol

De fabrikant van de spanrol (Fig. 1) is veranderd. Hierdoor is er een designverandering ontstaan (Fig. 2).

De nieuwe spanrol kan zonder beperkingen gebruikt worden als vervanging van het vorige model.

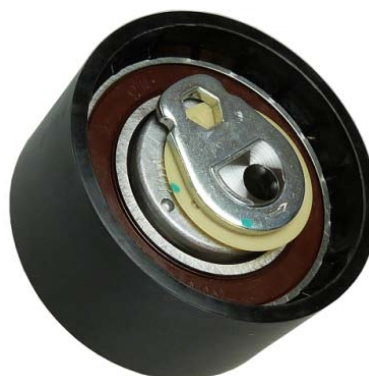
Fig. 2
Nieuwe spanrol

De nieuwe spanrol heeft een andere plaat en instelmarkering.
