Cambio de fabricante del rodillo tensor V55881 del kit de correa de distribución CT 1148 K1

para distintos vehículos Fiat Ducato/ Iveco Daily; todos 2,3 D

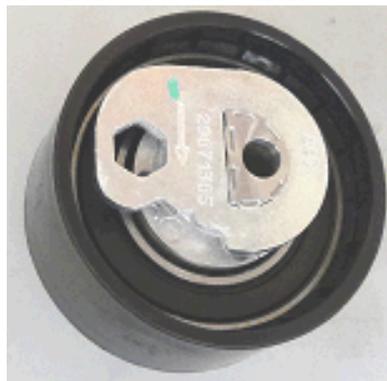
El fabricante del rodillo (Fig. 1) ha cambiado, por lo que se han producido cambios en el diseño (Fig. 2).

Fig. 1
Rodillo sustituido

El nuevo rodillo puede usarse en lugar del modelo anterior sin limitaciones.

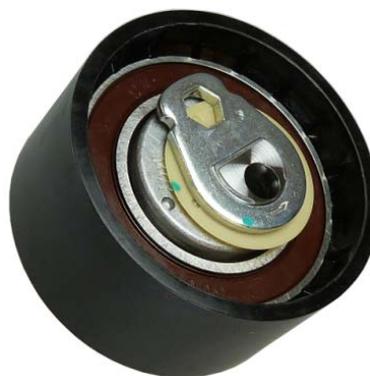
El nuevo rodillo tensor tiene una placa distinta con marca para el ajuste.

Fig. 2
Nuevo rodillo tensor
