### Смена производителя натяжного шкива V55881 из комплекта СТ 1148 К1 для различных моделей Fiat Ducato / Iveco 2.3 D

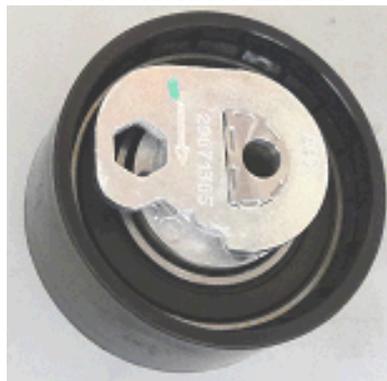
**Рис. 1**  
**Замененный шкив**

У нового шкива другая пластина с установочной отметкой.

Изменился производитель шкива (Рис. 1). В результате изменилась конструкция (Рис. 2).

Новый шкив может быть использован взамен старого без ограничений.
