### Οδηγίες συναρμολόγησης τροχαλίας τάνυσης CT1028K3/WP1-5 για διάφορους κινητήρες VW, Audi, Ford, Skoda, Seat 1,9 TDI PD

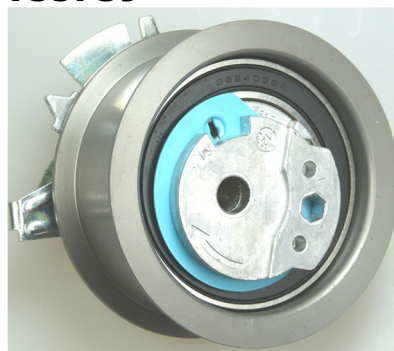
**Εικ. 2**  
**Τροχαλία** τάνυσης  
**V55739**

Ο πείρος ασφάλισης τοποθετήθηκε για την πλήρη οπισθοδρόμηση της τροχαλίας τάνυσης ενόσω είναι συναρμολογημένη, ώστε να είναι δυνατή η αποσύνδεση του ιμάντα χωρίς τάνυση. Πρόκειται απλώς για ένα μηχανικό βοήθημα ακινητοποίησης του μπροστινού έκκεντρου δίσκου, ώστε να είναι δυνατή η τοποθέτηση της τροχαλίας τάνυσης στη μέγιστη χαλαρή θέση.

Ο πείρος ασφάλισης μπορεί να τοποθετηθεί ανά πάσα στιγμή ξανά στην τροχαλία, εφόσον με αυτόν τον τρόπο δεν ξεκινά καμία λειτουργία (προένταση κ.λπ.) εντός της τροχαλίας.
