Instrução de montagem da polia tensora incluída em CT1028K3/WP1-5 para diversos motores PD (injetores bomba) VW, Audi, Ford, Skoda, Seat 1.9 TDI

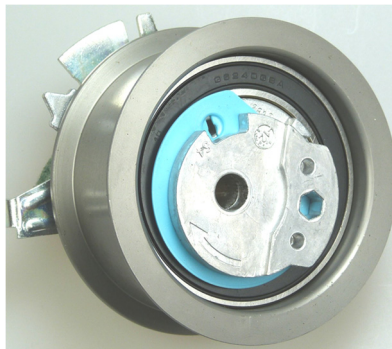
Fig. 2
Polia tensora V55739

A ferramenta de bloqueio (T10115) é fornecida solta na embalagem e não encaixada na polia tensora.

O pino de fixação pode voltar a ser colocado na polia em qualquer altura, uma vez que tal não tem qualquer efeito (pré-tensão, etc.) no interior da polia.
