Montagehinweis Spannrolle CT1114K1 und CT1115K1

für diverse Fiat, Ford, Lancia, Alfa 1.1-1.4 Motoren

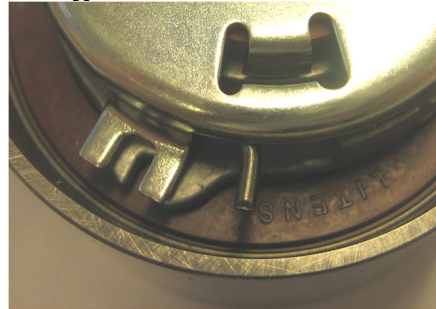
Die Rolle zeigt während der Montage eine ausgehakte Feder, daher ist keine Spannungseinstellung mehr möglich.

Durch unsachgemäße Handhabung der Rolle beim Einstellen (fehlender Einsatz des Spezialwerkzeugs OE 1860987000) kann durch Rückschlagen der Feder das Federende aus der Aussparung springen.

Abb. 1
Ausgehakte Feder

In diesen Fällen kann die Feder durch manuelles Vorspannen, mittels geeignetem Werkzeug (Spitzzange o.ä.), wieder zurückgeführt werden und dort eingehakt werden. Für eine korrekte Montage wird der Riemen durch Drehen der Rolle mit dem Hebel (OE 1860987000) im Uhrzeigersinn gespannt.
