ContiTech

Instrução de montagem das polia tensoras CT1114K1 e CT1115K1 para vários motores Fiat, Ford, Lancia, Alfa 1.1-1.4

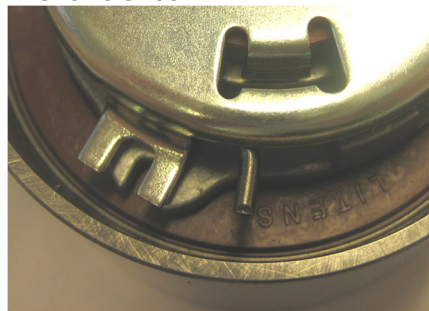
Durante a montagem a polia apresenta uma mola solta, pelo que o ajuste da tensão já não é possível.

O manuseamento incorreto da polia durante o ajuste (não utilização da ferramenta específica OE 1860987000) pode fazer com que a extremidade da mola salte do entalhe devido a ricochete da mola.

Fig. 1
Mola solta

Nestes casos, através do pré-tensionamento manual com uma ferramenta adequada (alicate de pontas ou outra) a mola pode ser reposicionada e novamente fixada. Para a montagem correta, a correia é esticada no sentido dos ponteiros do relógio, rodando a polia com a alavanca (OE 1860987000).
