Instrucțiune de montaj rolă de întindere CT1114K1 și CT1115K1 pentru diverse motoare Fiat, Ford, Lancia, Alfa 1.1-1.4

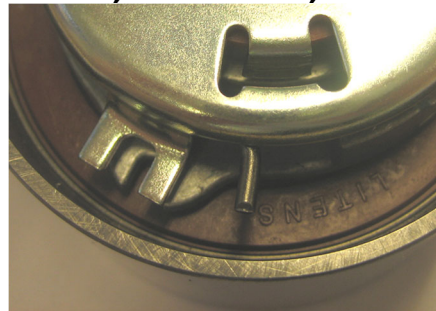
Rola prezintă în timpul montajului un arc ieșit în afară, de aceea nu mai este posibilă o reglare a întinderii.

Din cauza manipulării necorespunzătoare a rolei în timpul reglajului (neutilizarea unei speciale OE 1860987000), prin reculul arcului, capătul acestuia poate sări din decupaj.

Fig. 1
Arc ieșit din locaș

În astfel de cazuri, arcul poate fi reintrodus în locaș prin pretensionare manuală (clește cu cioc sau altă sculă asemănătoare) și fixat. Pentru un montaj corect, cureaua se tensionează prin rotirea rolei cu ajutorul manetei (OE 1860987000) în sensul acelor de ceasornic.

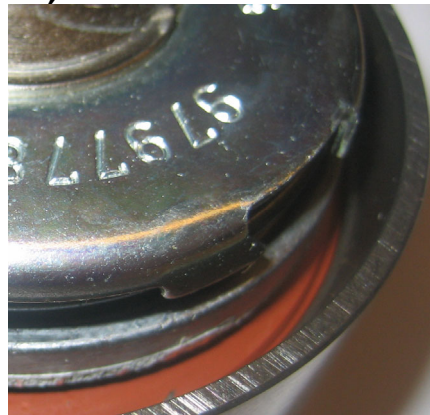
Fig. 2
Nișă

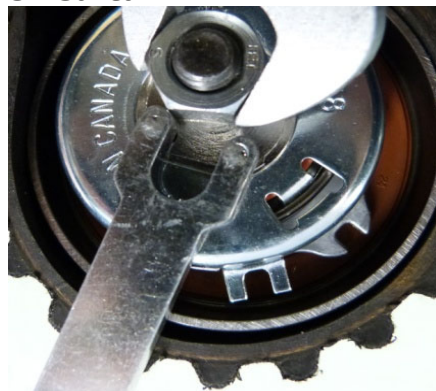
Fig. 3
Unealtă
