ContiTech

Montagehinweis Zahnriemenkit CT1037K2 und CT1037WP1 für diverse Peugeot 807 und Citroën C8 2.2 HDI Dieselmotoren

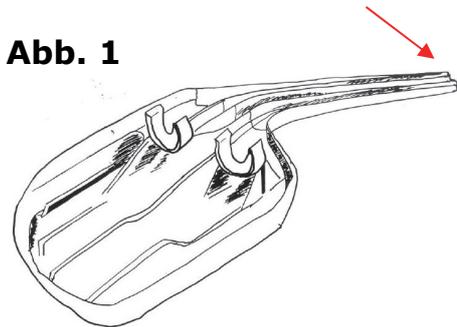
Abb. 1

Regenwasser läuft in den Zahnriementrieb und verursacht Korrosion und Eisbildung, was im ungünstigen Fall zum Motorschaden führt.

Bei übermäßigem Wassereintritt in die Ablaufkanäle können diese kurzfristig überlaufen.

Hinter den Motor gerichteter Ablauf

Es wurde seitens Citroën und Peugeot eine Wasserablaufrinne mit Teilenummer 8248.71 (**Abb. 1**) entwickelt, die das Eindringen von Regenwasser der Frontscheibe in den Zahnriementrieb verhindert. Diese Wasserablaufrinne muss unter den Ausgleichsbehälter des Kühlmittelkreislaufs geschoben werden (siehe **Abb. 2**) und mit den Befestigungsklammern fixiert werden (**Abb. 3**). Eine Neigung der Ablaufrinne nach hinten muss gewährleistet sein.
