Instructions de montage des kits de distribution CT1037K2 et CT1037WP1

Pour divers modèles Peugeot 807 et Citroën C8 à moteur diesel 2.2 HDI

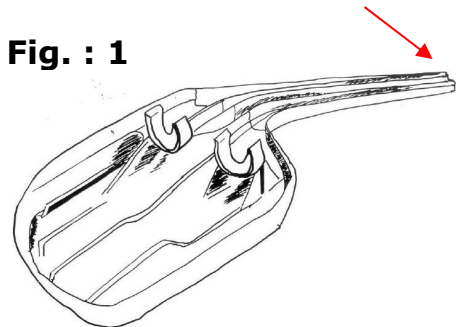
Fig. : 1

L'eau de pluie s'infiltré dans le carter de distribution à courroie synchrone, provoquant corrosion et givre, et parfois des dégâts sur le moteur.

Quand il y a trop d'eau dans les canaux d'évacuation, ces derniers peuvent déborder.

Citroën et Peugeot ont développé une goulotte d'évacuation d'eau portant la référence 8248.71 (**Fig. 1**) qui empêche l'eau de pluie s'écoulant du pare-brise de pénétrer dans le carter de distribution. Glisser cette goulotte d'évacuation d'eau sous le vase d'expansion du circuit de refroidissement (voir **Fig. 2**) et la fixer avec des clips de fixation (**Fig. 3**). Veiller à ce que la goulotte d'évacuation soit inclinée vers l'arrière.

Évacuation dirigée vers l'arrière du moteur
