**Uputa za montažu kompletta zupčastog remena CT1037K2 i CT1037WP1
za razne 2.2 HDI dizelske motore za vozila Peugeot 807 i Citroën C8****Problem:**

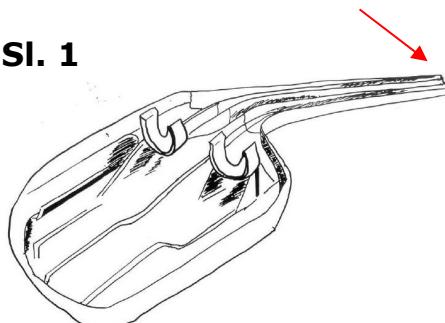
Sl. 1

Kišnica ulazi u pogonski sklop zupčastog remena i uzrokuje koroziju i stvaranje leda, što u nepovoljnem slučaju uzrokuje oštećenje motora.

Kod prekomjernog prodiranja vode odvodni kanali mogu se nakratko prelititi.

Odvod usmjeren iza motora

Citroën i Peugeot razvili su odvodni žlijeb za vodu, pod kataloškim brojem 8248.71 (**sl. 1**), koji sprječava prodiranje kišnice s prednjeg vjetrobranskog stakla u pogonski sklop zupčastog remena. Taj odvodni žlijeb za vodu mora se gurnuti pod kompenzacijski spremnik rashladnog kruga (vidi **sl. 2**) i učvrstiti pričvrstnim stezaljkama (**sl. 3**). Mora se osigurati nagib odvodnog žlijeba prema natrag.
