Monteringstips för kamremskit CT1037K2 och CT1037WP1 för diverse Peugeot 807 Citroën C8 2.2 HDI dieselmotorer

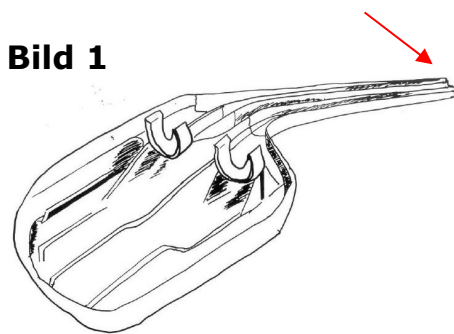
Bild 1

Leder ut vattnet bakom motorn

Citroën och Peugeot har utvecklat en vattenledningsrännan, med artikelnummer 8248.71 (**bild 1**), som förhindrar att regnvatten från vindrutan hamnar i kamremssystemet. Skjut vattenavledningsrännan under kylkretsens expansionskärl (se **bild 2**) och fäst den med hjälp av fästklämmorna (**bild 3**). Se till att vattenavledningsrännan lutar nedåt och bakåt.
