### ContiTech

## Instrucciones de montaje del kit de correa de distribución CT1037K2 y CT1037WP1

para diversos motores diésel 2.2 HDI de Peugeot 807 y Citroën C8

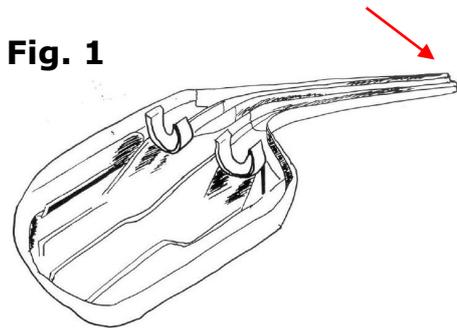
**Fig. 1**

El agua de lluvia entra en la transmisión por correa de distribución y provoca corrosión y formación de hielo, lo que en casos adversos puede producir daños en el motor.

Si entra exceso de agua en los canales de drenaje, estos pueden desbordarse en poco tiempo.

Drenaje dirigido detrás del motor

Citroën y Peugeot han desarrollado un canal de drenaje con el número de pieza 8248.71 (**Fig. 1**) que impide que el agua de lluvia del parabrisas entre en la transmisión por correa de distribución. Este canal de drenaje debe deslizarse debajo del depósito de compensación del circuito de refrigeración (véase **Fig. 2**) y fijarse con las grapas de sujeción (**Fig. 3**). Debe garantizarse que el canal de drenaje se incline hacia atrás.
