## Instrução de montagem - Kit de correia dentada CT1037K2 e CT1037WP1 para vários modelos Peugeot 807 e Citroën C8 2.2 com motor Diesel HDI

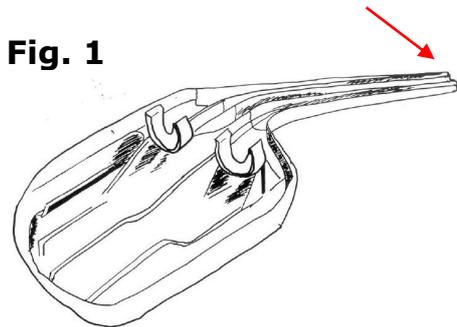
**Fig. 1**

Escoamento orientado atrás do motor

A Citroën e a Peugeot desenvolveram uma calha de escoamento da água com o n.º de peça 8248.71 (**Fig. 1**) que impede a entrada de água da chuva do para-brisas para a transmissão por correia dentada. Esta calha de escoamento da água tem de ser inserida por baixo do depósito de expansão do circuito do líquido de refrigeração (ver **Fig. 2**) e fixada com os grampos de fixação (**Fig. 3**). Tem de ser assegurada a inclinação da calha de escoamento para trás.
