ContiTech

Instrucțiune de montaj set curea dințată CT1037K2 și CT1037WP1 pentru diverse motoare diesel Peugeot 807 și Citroën C8 2.2 HDI

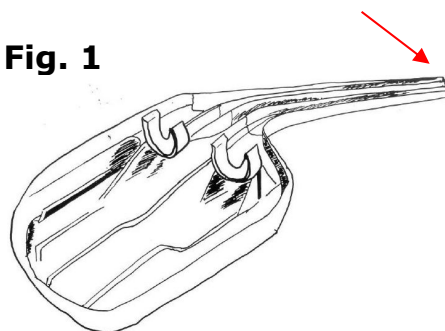
Fig. 1

Apa pluvială pătrunde în transmisia curelei dințate și cauzează coroziune și favorizează formarea de gheață, ceea ce poate cauza în cel mai rău caz daune la motor.

În cazul pătrunderii apei în exces în canalele de scurgere, acestea pot deborda.

Citroën și Peugeot au dezvoltat un jgheab pentru scurgerea apei cu număr de piesă 8248.71 (**fig. 1**), care împiedică pătrunderea apei pluviale de pe parbriz în transmisia curelei dințate. Acest jgheab pentru scurgerea apei trebuie împins sub vasul de expansiune al circuitului lichidului de răcire (vezi **fig. 2**) și trebuie fixat cu cleme de fixare (**fig. 3**). Trebuie asigurată înclinarea jgheabului de scurgere înspre spate.

Scurgere orientată înspre spatele motorului
