Указания по монтажу комплекта зубчатых ремней CT1037K2 и CT1037WP1

для различных дизельных двигателей HDI автомобилей Peugeot 807 и Citroën C8 2.2

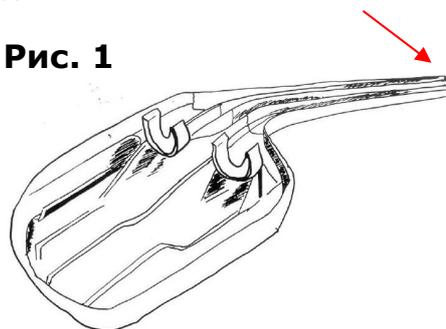
Рис. 1

Дождевая вода попадает в ременной привод, вызывая коррозию и обледенение, что при неблагоприятных обстоятельствах может привести к повреждению двигателя.

При попадании избыточного количества влаги в отводные каналы они могут на некоторое время переполниться.

Специалисты Citroën и Peugeot разработали водосточный желоб под номером изделия 8248.71 (рис. 1), который препятствует прониканию дождевой влаги с лобового стекла в ременной привод. Этот водосточный желоб устанавливается под расширительный бачок системы охлаждения (см. рис. 2) и фиксируется крепежными зажимами (рис. 3). Необходимо обеспечить уклон желоба назад.

Сток направлен в сторону позади двигателя
