ContiTech

ΚΙΤ οδοντωτού ιμάντα CT1134K1/WP1/WP2 για Audi, Seat, Skoda και VW. Διάφορα μοντέλα 2,0 TDI «Commonrail», 1ης γενιάς

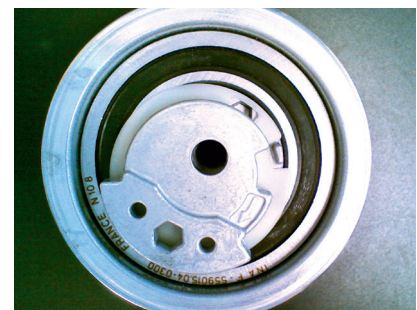
Στην αρχική τοποθέτηση, η τροχαλία είναι τοποθετημένη όπως στην Εικ. 1. Στην αγορά ανταλλακτικών, διατίθεται μια ελαφρώς τροποποιημένη τροχαλία τάνυσης – βλ. Εικ. 2.

Εικ. 2
Τύπος τροχαλίας «νέος»

Για τη σωστή ρύθμιση της τάνυσης, ο νέος τύπος πρέπει αρχικά να συμπιεστεί με τη βοήθεια του νέου παξιμαδιού πάνω στον περαστό κοχλία, μέχρις ότου ο «βραχίονας κλειδώματος», που είναι τοποθετημένος στην πίσω πλευρά του δίσκου έδρασης, να μπορεί να κυλίσει στο χυτό τεμάχιο [σφήνα αναστολής (τάκος) μέγιστου φορτίου]: βλ. Εικ. 3.

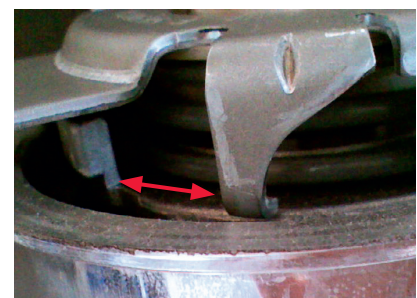
Εικ. 3
«Βραχίονας κλειδώματος» + Σφήνα αναστολής (τάκος) μέγιστου φορτίου
