ContiTech

Jakopään hihnasarja CT1134K1/WP1/WP2 automerkkeihin Audi, Seat, Skoda ja VW. Useita 2,0 TDI Common Rail -malleja, 1. sukupolvi

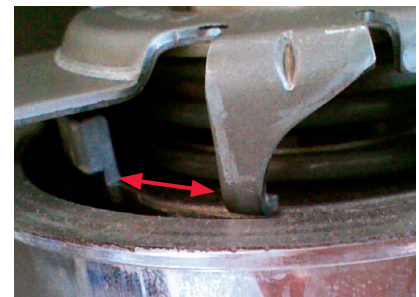
Kuva 3
”Jalustin” + enimmäiskuorman rajoitin

Kireyden asianmukaista säätöä varten uusi malli on ensin puristettava kokoon mahdollisimman paljon käyttäen uutta tappiruuvin mutteria siten, että taustalevyn takaosaan kiinnitetty ”jalustin” liikuu valuosan (enimmäiskuorman rajoittimen) ohi: katso kuva 3.
